街路樹の診断と倒木危険度判定

分野 道路維持(道路付属物の管理)

キーワード 危険な街路樹、樹木の診断

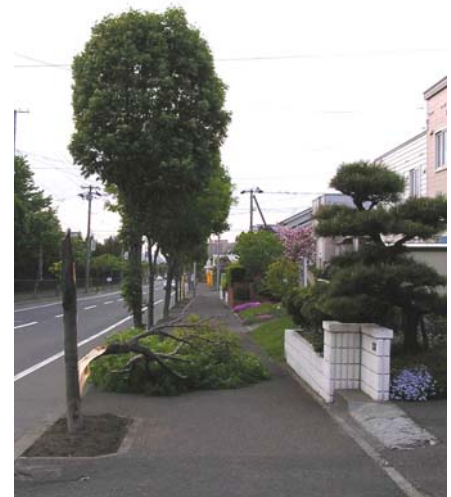
この街路樹は閑静な住宅街の2車線道路に面し、樹種はナナカマドでよく管理され、整えられた樹形は周辺環境と調和が図られている。5月初旬の展葉期に風速12mの南風を受けていた夕刻、同じく風速12m風が南南東に変わり巻風が発生、街路樹のなかの一本が倒木したものである。休日で風が強いこともあって歩行者は無く事故には至らなかったが、活生のある若木であることからその倒木原因が注目された。

歩道に倒れたナナカマド

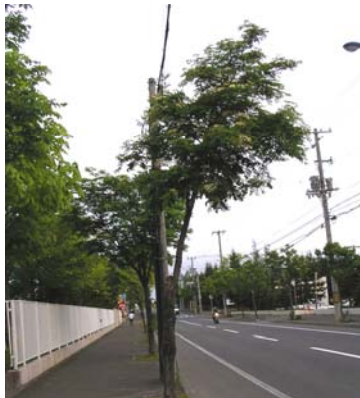
路上施設帯が同一線上にあり、樹高を低くして交差電線を避ける目的で幹の強剪定が行なわれ樹形が乱れている。

細い枝を残して幹を切断したか、切断した部分から新梢が出て現在の樹形に至ったものかは不明であるが、不自然であった。

樹木は自然の樹形が最も美しく、街路樹として利用する場合は樹形を優先すべきであるが、やむを得ずこのような剪定を行なう場合は、残す枝の角度と平行に、幹を斜めに切る(黄色の線)べきで、これにより枝からの光合成産物が切り口に運ばれて癒合しやすくなり健康な新枝が成長できる。

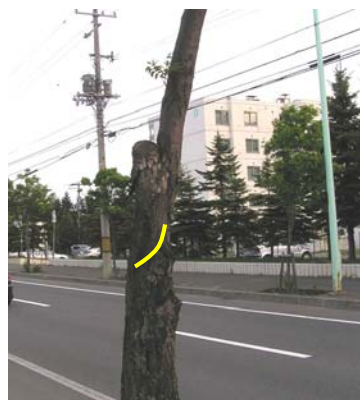
この街路樹は切断した部分と、残す枝との間隔があきすぎて癒合ができず、残った幹の部分から腐朽菌が侵入していると思われる。

街路樹の周辺は建物が接近して、風向きが複雑に変化するので風をうまく受け流す事ができないときは、枝折れや幹折れまたは倒木に至ることもある。この樹は樹形が乱れており、将来の倒木に備え、植え替えが必要である。倒木した樹の幹の状態は、次ぎの頁の写真で見られるよう

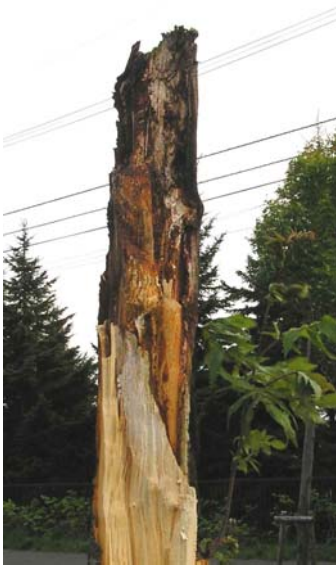
倒木したナナカマドの残った幹部分

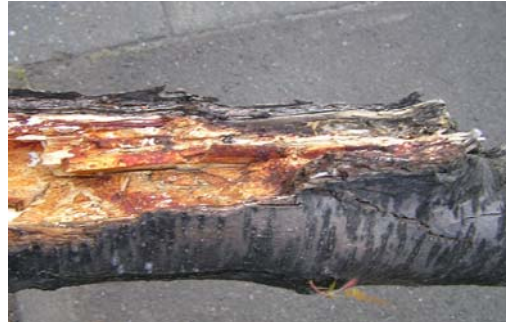
に風を受けて倒れた方向に腐朽が進行していた。

倒木した幹の腐朽の状況
