# 街路樹の診断と倒木危険度判定

分野 道路維持(道路付属物の管理)

キーワード 危険な街路樹、樹木の診断

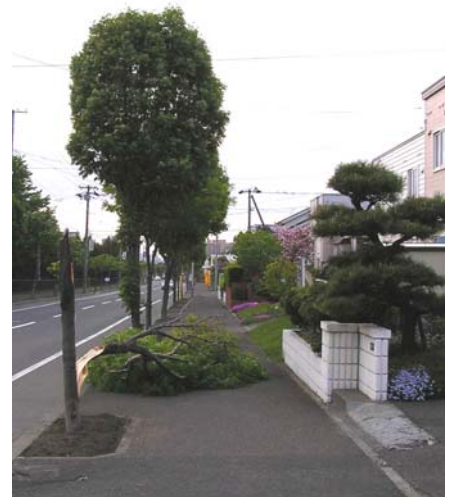
この街路樹は閑静な住宅街の2車線道路に面し、樹種はナナカマドでよく管理され、整えられた樹形は周辺環境と調和が図られている。5月初旬の展葉期に風速12mの南風を受けていた夕刻、同じく風速12m風が南南東に変わり巻風が発生、街路樹のなかの一本が倒木したものである。休日で風が強いこともあって歩行者は無く事故には至らなかったが、活生のある若木であることからその倒木原因が注目された。

歩道に倒れたナナカマド

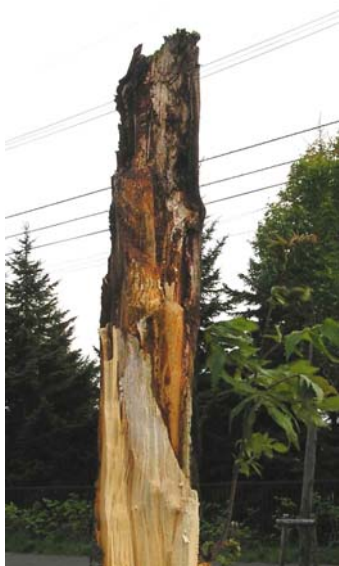
倒木したナナカマドの残った幹部分

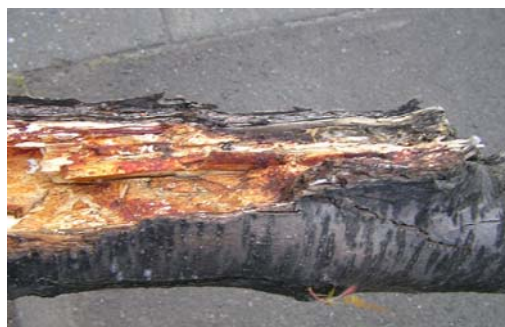
街路樹の周辺は建物が接近して、風向きが複雑に変化するので風をうまく受け流す事ができないときは、枝折れや幹折れまたは倒木に至ることもある。この樹は樹形が乱れており、将来の倒木に備え、植え替えが必要である。倒木した樹の幹の状態は、次ぎの頁の写真で見られるよう

に風を受けて倒れた方向に腐朽が進行していた。

倒木した幹の腐朽の状況

街路樹の維持管理には、地域環境に適した管理マニュアルを作成し、街路樹診断、補修・伐採、記録管理のサイクルで実施しながら樹木診断カルテをリアルタイムに更新してゆく、そして危険な樹木は、目立たないうちに取り除く事が、地域住民に近接した街路樹の維持管理に求められる。
